RESTAURIERUNG BMW 2000 CS

WEISS-BLAUES WUNDER

Als üble Roster sind die BMW-Coupés bekannt. Dieses Exemplar jedoch zeigte
anderes: Es bot Michael Ulbig die ideale Basis für eine Rolling Restoration.

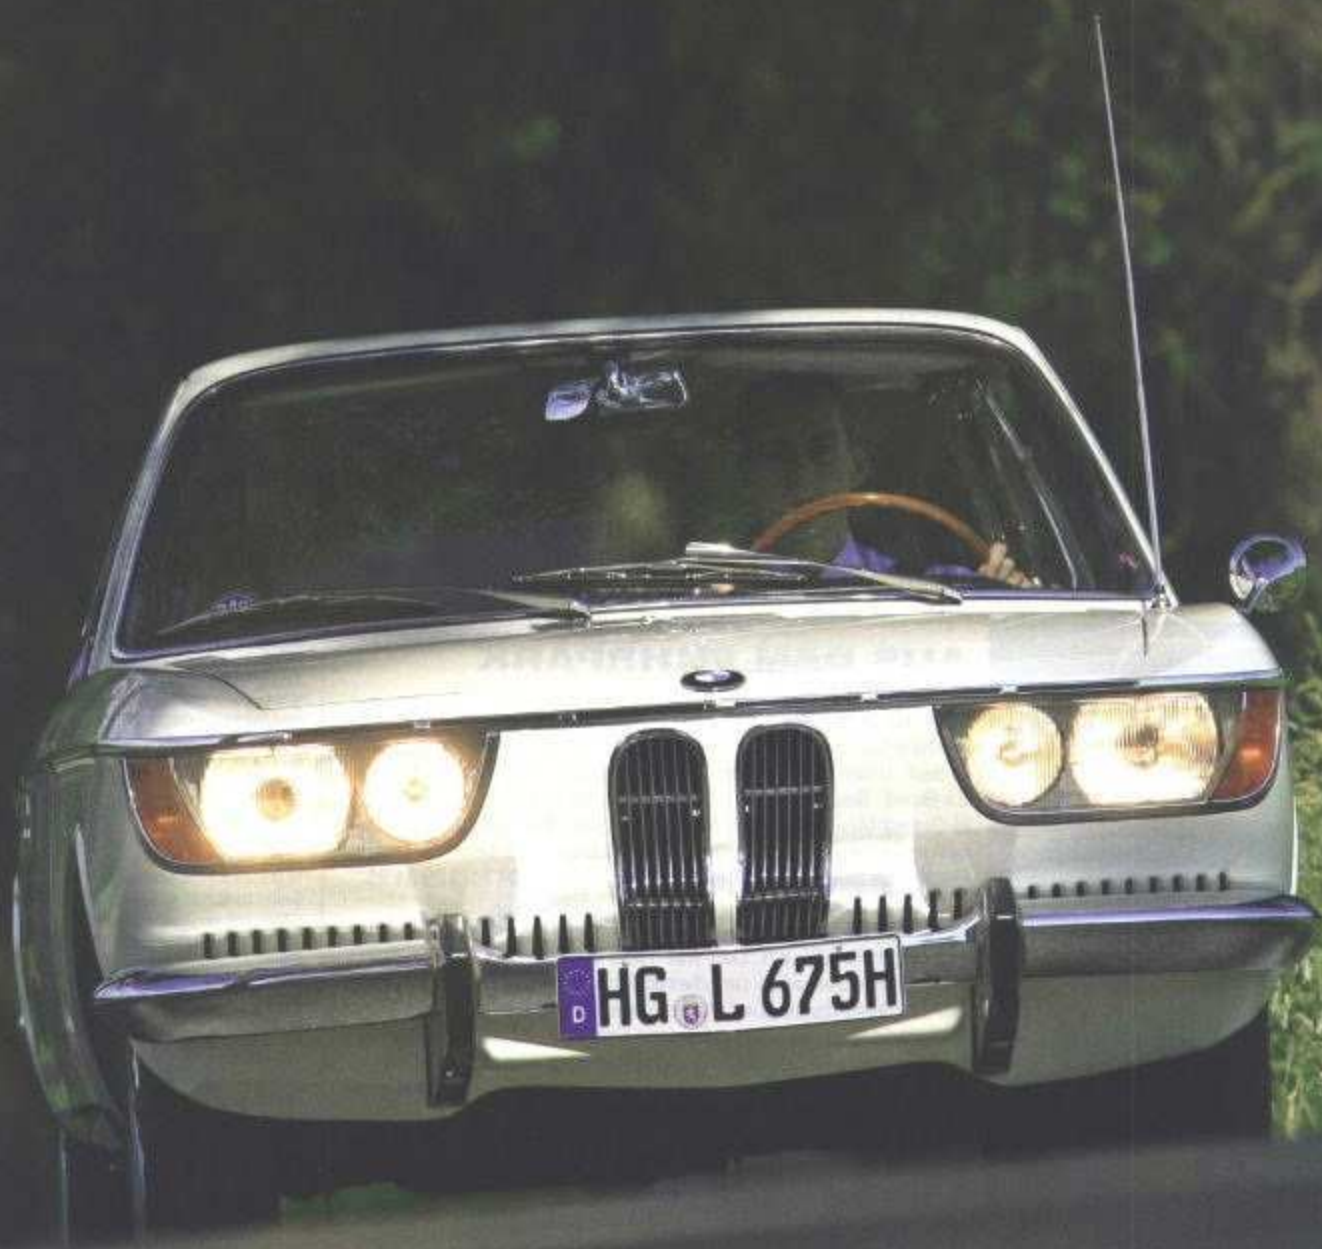
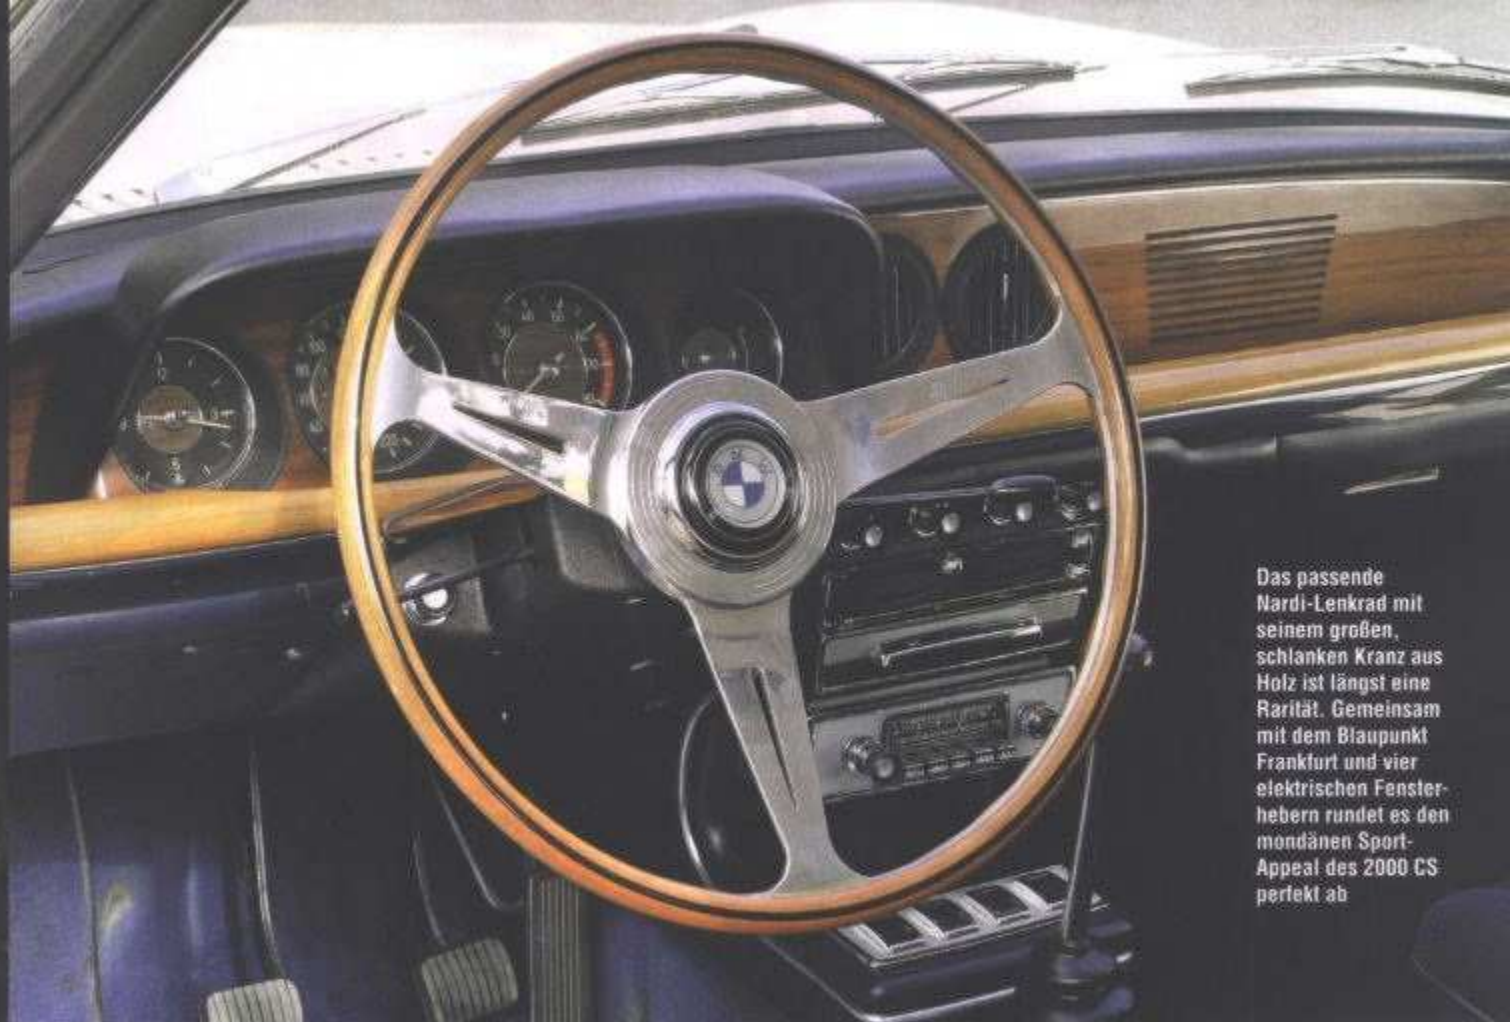
Das passende Nardi-Lenkrad mit seinem großen, schlanken Kranz aus Holz ist längst eine Rarität. Gemeinsam mit dem Blaupunkt Frankfurt und vier elektrischen Fensterhebern rundet es den mondänen Sport-Appeal des 2000 CS perfekt ab

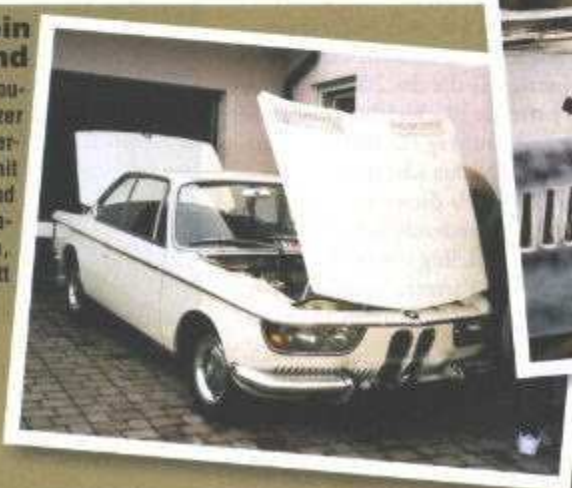
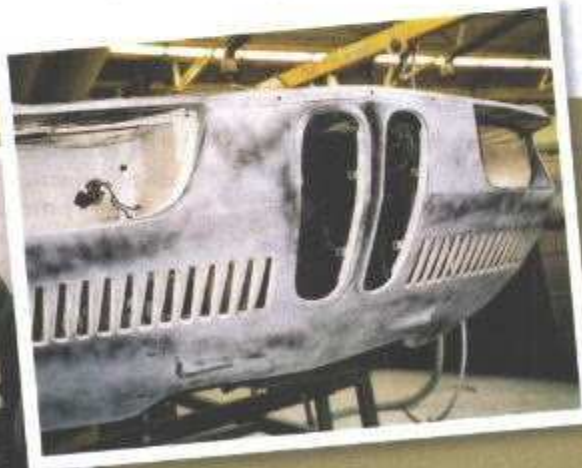
Detailarbeit an der Schnauze

Nach dem Trockeneisstrahlen folgte eine partielle Entlackung der Frontscheibe, die eine Überarbeitung nötig hatten. In der Frontscheibe fanden sich Schweißstellen einer alten Unfallreparatur

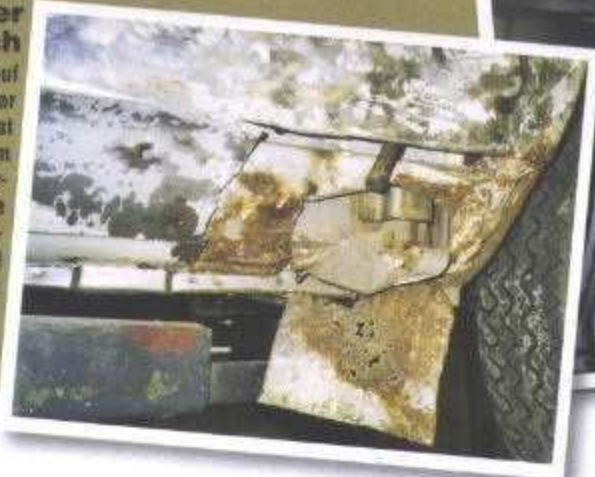
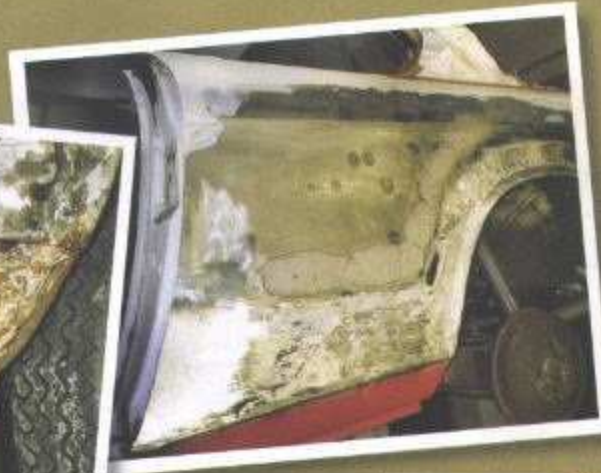
Zurück zur alten Form

Mit eigens angefertigten Blechen erhielt der 2000 CS wieder seine Kontur am linken Seitenteil. Den ausgebohten und sauber gerichteten Radlauf brachte zuletzt Zinn in Form

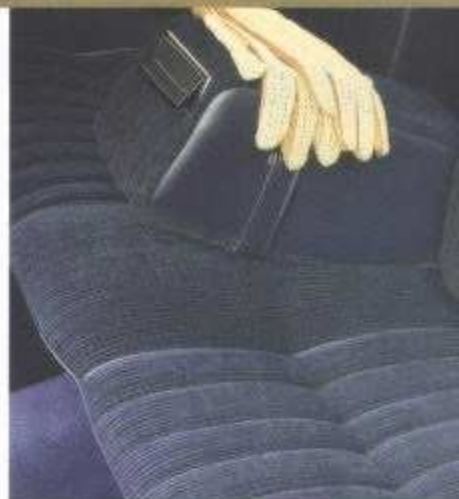
Das Velours konnte Michael Ulbig nur retten, weil er gebrauchte Sitze dazu kaufte

Virtuelle Marktplätze waren dennoch eine wichtige Teilequelle. Zum Beispiel für Sitze aus Schlachtfahrzeugen, die das richtige dunkelblaue Velours tragen, aus dem ein Sattler die Bezüge des Fahrersitzes neu nähte. „Der Mann arbeitete exzellent“, so Ulbig: „Es war mir wichtig, das originale Velours zu erhalten.“ Dazu passt das seltene Nardi-Lenkrad, das in Kranzstärke wie Durchmesser korrekt ist, so perfekt wie das Blaupunkt Frankfurt mit Sendersuchlauf.

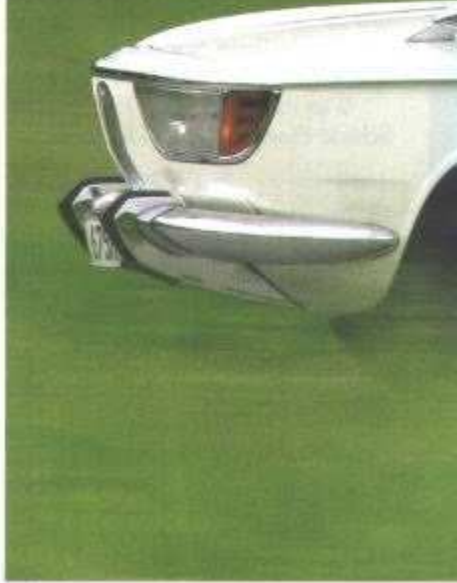
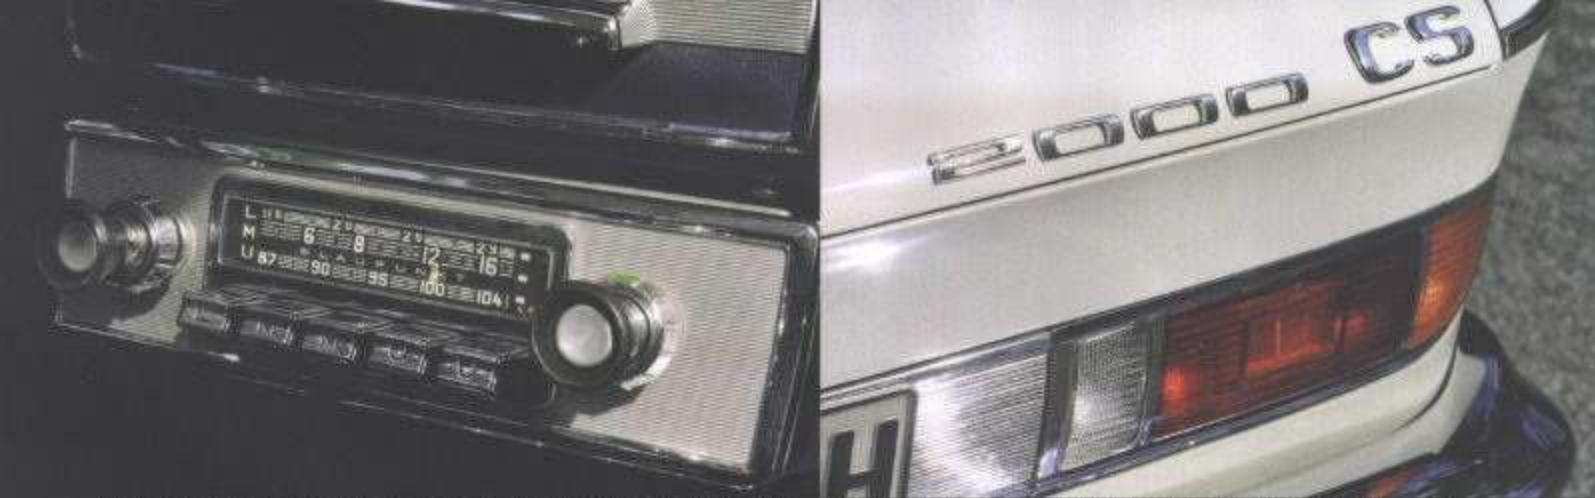
Für Detail-Liebhaber: Das Blaupunkt Frankfurt trägt originale Coupé-Knöpfe

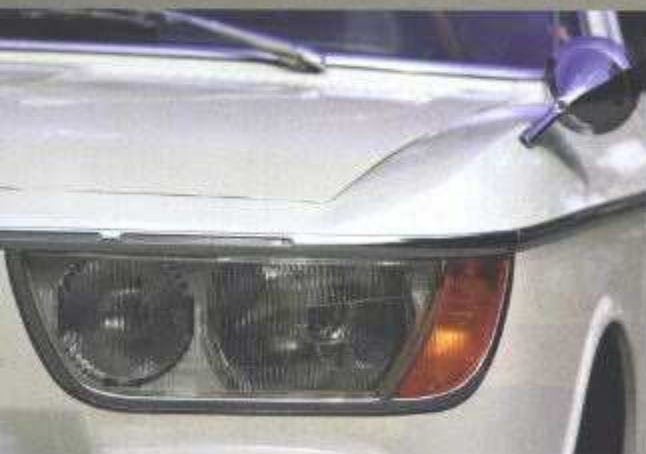
Der 2000 CS flirtete mit Sport und Luxus zugleich. Zwei Solex-Doppelvergaser gehörten ebenso zum Standard wie elektrische Fensterheber für die hinteren Scheiben. Wer auch vorne auf das Kurbeln verzichten wollte, zahlte 390 Mark Aufpreis.

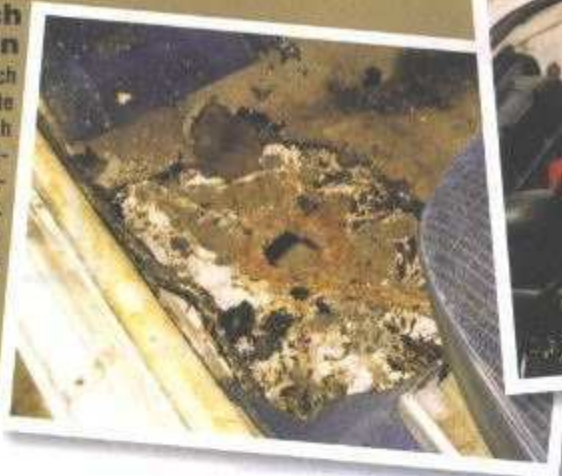
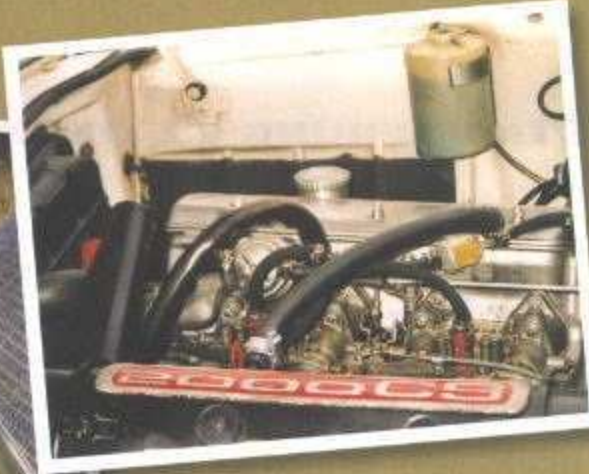
Es dauerte, bis er lief

Auf die Vergaser tippt alle Experten, weil der Motor kraftlos lief. Da sie waren nicht allein verantwortlich: Die Steuerkette war um einen Zahn versetzt eingebaut worden

Ein befreundeter Schrauber demonstrierte den Zylinderkopf. Ulbig assistierte ihm. Sie fanden schnell eine Erklärung für das Formtief: Die Kette saß um einen Zahn versetzt, was die Steuerzeiten gehörig durcheinanderwirbelte. Im gleichen Zug erhielten die Ventile neue Schafhdichtungen, was das Bläuen beim Gaswegnehmen beendete. Die maladen Solex-Vergaser ersetzte Michael Ulbig durch solidere Exemplare, die der Spezialist Wallner gründlich überholte.
